国史跡

# 土佐藩主山内家墓所

整備事業概要(令和4・5年度)

公益財団法人 土佐山内記念財団

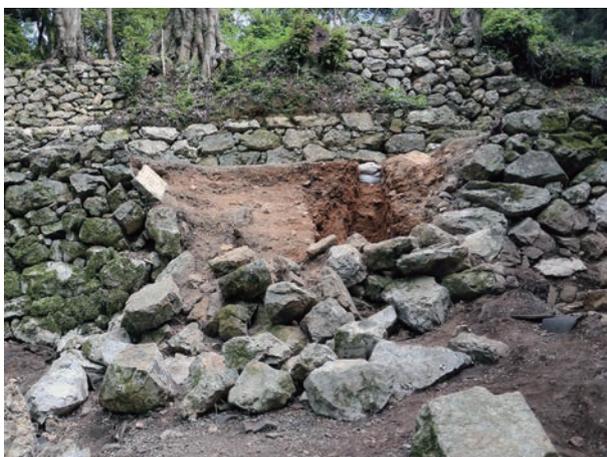
写真1 修理着工前の石垣の状況

ている石垣の一つで、部分的に積石が崩落し、石垣の裾部を覆っていました（写真1）。この石垣が最優先の修理対象となったのは、崩壊が進むと直下の筆山遊歩道に危険が及ぶ可能性があること、次年度以降の別の石垣修理工事のために、この石垣とそれが支える参道の安全を確保しておく必要があったことなどによります。

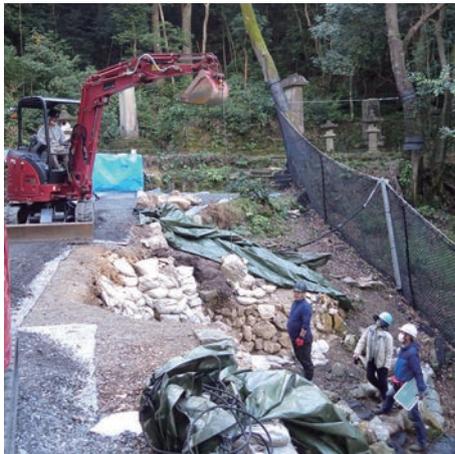
写真2 崩落した積石の撤去と記録作業

修理工事の最初の作業は、裾部を覆っている崩落石や土砂の除去です。その際、（公財）高知県文化財団埋蔵文化財センターの発掘調査担当者が、除去に伴い次々に見えてくる崩落石の位置などを順に記録しながら、石垣の内部構造や崩落の原因についても調査を行っていきます（写真2）。また、除去した崩落石は築石、栗石などに分別整理して別の場所に置き、積直しの際に利用できる石材であるかどうか、割れの有無などを確認しています。除去が終わると石垣表面を清掃し、解体の対象となる築石を元の位置と傾きで積み直すことができるように番号付け、方眼墨入れ、ちょうは丁張り設置などを行ったうえで、いよいよ解体を開始します（写真3）。解体が終了した段階で、測量など記録をとりますが、今回の修理では崩落土砂に隠れていた部分などで、設計した解体範囲の外側の築石にも孕みがあることが判明したことから、解体範囲を拡げる設計変更が必要となりました。

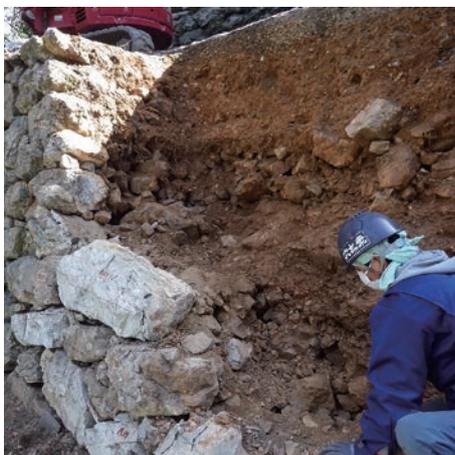
写真3 石垣の解体作業

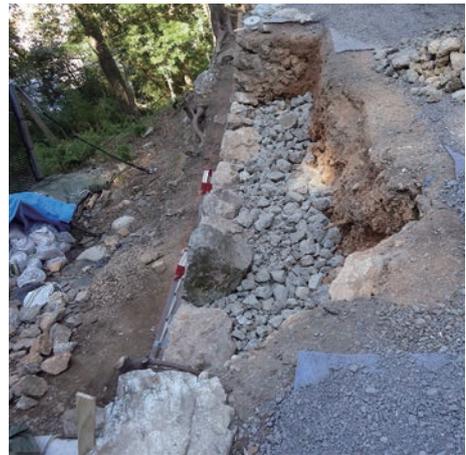
写真4 築石やぐり石による石垣の積直し作業

一方積直しは、まず解体した築石を番号、墨入れした方眼、丁張りなどを基に、元あった場所へ戻すところから始まります（写真4）。続いて、元の位置を特定することができなかった崩落石のうち、利用可能なものを選んで積み、それでも足りない部分には新しく購入した石（表紙写真の赤いテープが

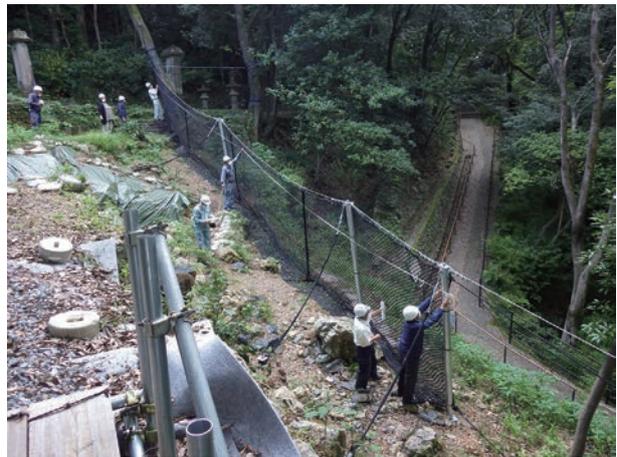
前述のとおり令和4年度に修理を行った石垣や、参道を挟んでその上にある別の石垣など、墓所の西部には部分的に崩落している石垣が複数あります。これらの石垣の直下には筆山遊歩道が通っていることもあり、安全対策として令和4年度に落下物防止ネットを墓所の西斜面上に設置しました(写真5)。設置したネットは全長20m、高さ2.5mで、ネイチャーネット工法という特殊な工法が用いられています。この工法は、高強度高伸度のポリエステル製ネット及びロープの伸び強度を組み合わせることで高い対衝撃性能をもつだけでなく、設置場所に生えている樹木をネット両端の支柱やその控えとして利用することで地面の掘削範囲を最小限に抑えることができるなど、環境や景観にも配慮されていることが特徴です。当初は遊歩道に沿って斜面の裾部にネットを設置する予定でしたが、落下距離が長くなるほど落下物の加速により受け止める際の衝撃度が増すことから、図1のとおり斜面の中腹に位置を上げて設置することになりました。令和5年8月に発生した倒木では、先端部がネットに引っ掛かり、それ以上の落下が食い止められたことで、早速その効果が確認されています。

写真5 落下物防止ネットと直下の筆山遊歩道

ポリエステル製ネットは紫外線対策が施され、設計上の耐用年数が30年に及ぶ丈夫なものですが、構造上すべての落下物を受け止める強度をもってはおりません。また、支柱やその控えとして現地の自然木を利用する工法が故に、それらの樹木の健康状態によっても実質的な耐用年数が左右されることとなります。今後、支柱等に利用した樹木の状態について監視を続けるとともに、墓域西部の石垣群の修理工事が完成した後に、どのような構造の落下物防止対策施設を構築していくか、についても検討を進めていきたいと考えています。

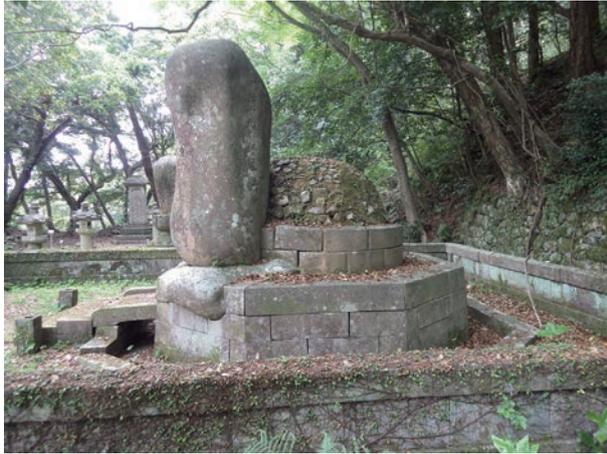
写真6 16代豊範墓写真（西から）

上記3例に見られるように、江戸時代には仏教式のお墓が造られていたのに対し、明治19年に亡くなった豊範公のお墓は神道式が採用されています。具体的には、八角形に切石を組んだ外郭の中に土を入れて棺を安置し、その上にさらに切石を組み合わせる郭を作り、塚状に土を盛っています（写真6）。塚の横に立てられた巨大な自然石の墓標は、砂岩などの堆積岩とみられます。調査の結果、背面上部に大きな欠失があるほか、そこを中心として大きな亀裂

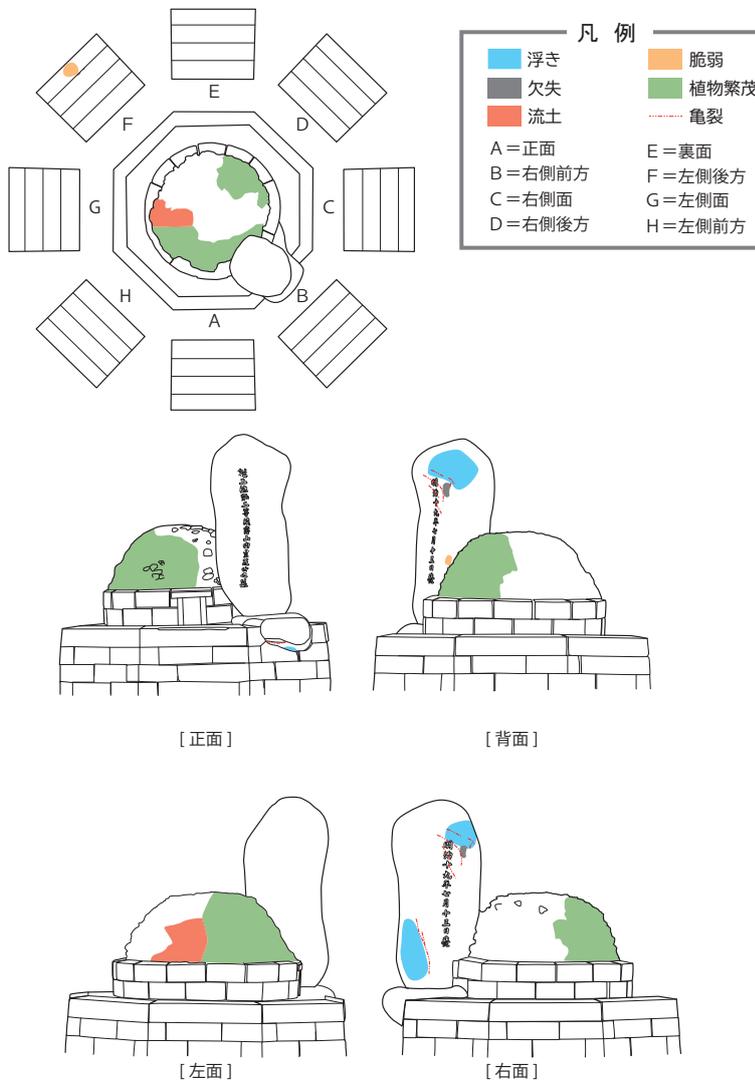
図2 16代墓標劣化調査結果模式図

や、広範囲の浮きが認められました（図2）。盛土による円塚に関しては、葺石が失われている約半分のエリアで、雨水による一部の土の流失や、シダ類の繁茂が確認されています。

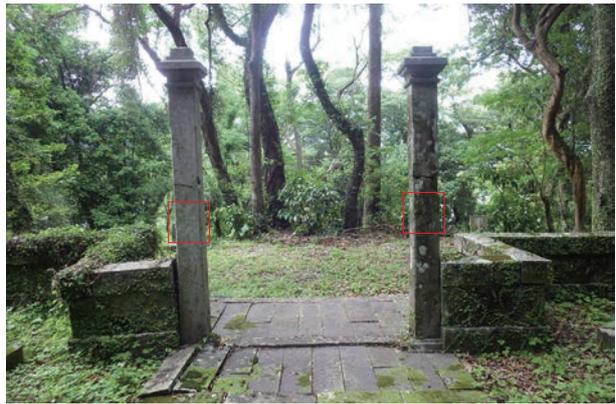
16代豊範の廟は明治19年(1886)の豊範死去に伴い造営されたものです。廟の入口に立つ2本1対の門柱は、いずれも大きな亀裂が入り倒壊の危険があるため(写真7・8)、令和5年度に修理を行うことになりました。第2次世界大戦下の金属製品の供出により、鉄製の門は既にあります。高さが2.8mで、断面が24×21.5cmの砂岩製の柱が残されています。柱に穿たれた東西方向の孔には門を取り付けるための鉄製金具が挿し込まれており、年月とともに金具が錆膨れして孔の内側を圧迫し続けた結果、柱に亀裂が生じ拡大したとみられ、孔から上の部分(以下、「上部」)は北側に傾いていました(写真8)。修理の工程は以下のとおりです。

写真7 修理前の16代豊範廟門柱とその亀裂（南から）

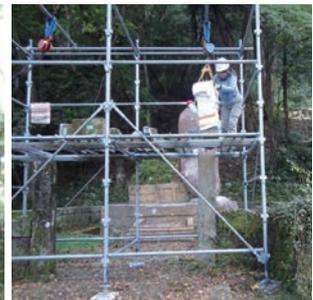
写真9 上部吊り上げ作業

② 石柱上部は150～200kgほどの重量があるため、接触部が傷まないように布等で養生した後、耐久性の強いベルトを掛け、滑車とワイヤーを使って慎重に吊り上げます(写真9)。

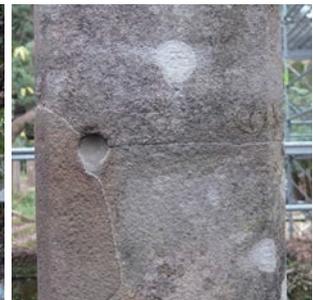
写真11 修理後の東側門柱

⑥ 擬石材による表面整形と、エポキシ系樹脂による剥離石材の貼り戻しで仕上げを行います(写真11・12)。

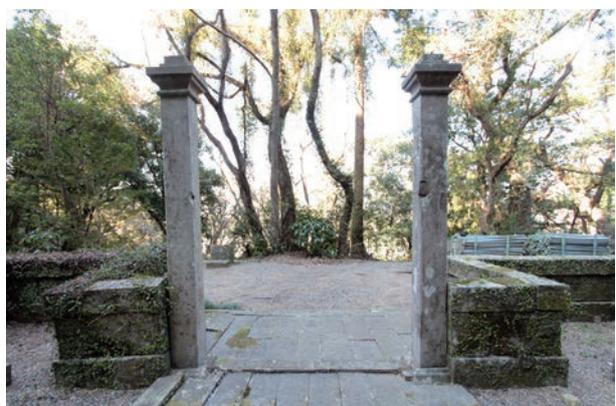
写真12 修理後の16代豊範廟門柱全景（南から）

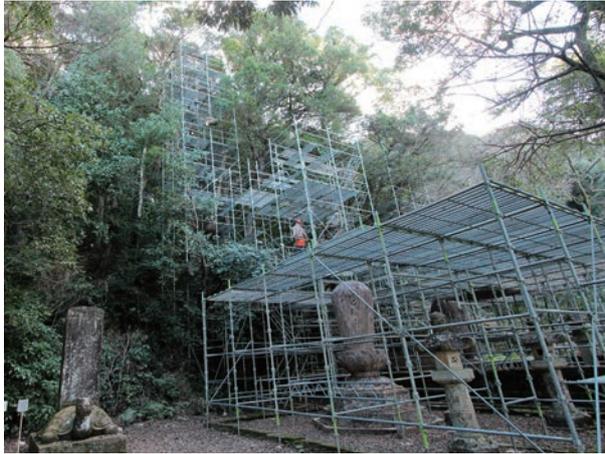
写真 13 足場を組んでの伐採作業写真（墓域3 北東から）

こうした倒木事故の続発を受け、令和4・5年度には墓域3・4地区を中心に、危険度が高いと評価された支障木の大規模な伐採を実施しました。通常、樹高が高いものは伐採用の足場を組みますが、伐る枝や、倒す幹が墓標や石灯籠に当たる危険がある場合は、そうした石造物を囲んで保護するための養生用の足場を併せて設置します（写真13）。一方、令和5年度に伐採したクスノキの大木（No. R4-3）は、斜面で足場を組むのが困難であったこともあり、従来とは異なる方法を用いました。具体的には、まず墓

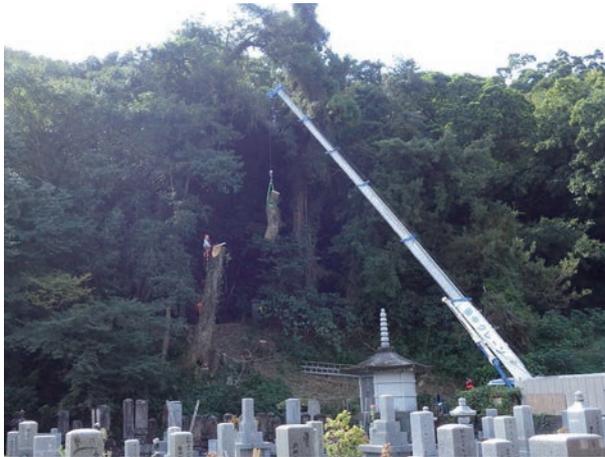
写真 14 空師さんによるクスノキ伐採作業写真（北から）

所の外側の平地に設置したラフタークレーンからアームを伸ばして可能な範囲を伐採し、アームが届かない部分は職人の方が直接木に登って上から少しずつ伐り落としていきました。危険な高所でバランスをとりながら、体重をかけることのできる部位や伐る枝の順番を見極めるなど、身軽さと即座の判断力を求められますが、こうした特殊な技能をもつ職人は空師と呼ばれ、高知県内で数人、全国でも数十人しかいないといわれています。このクスノキは生育場所が不安定な上、根元には大きな洞が出来ていましたが、空師さんの職人技のお陰で無事に伐採することができました（写真14）。
